**FACULTAD DE INGENIERÍA  
ESCUELA DE INGENIERÍA EN CONSTRUCCIÓN**

**“DETERMINACIÓN DEL ESTADO DE LAS CONDICIONES DE  
EDIFICACIONES AFECTADAS POR AGRIETAMIENTOS ASOCIADOS AL  
FENÓMENO DE SUBSIDENCIA”**

**MEMORIA PARA OPTAR AL TÍTULO DE  
INGENIERO CONSTRUCTOR**

**2018**

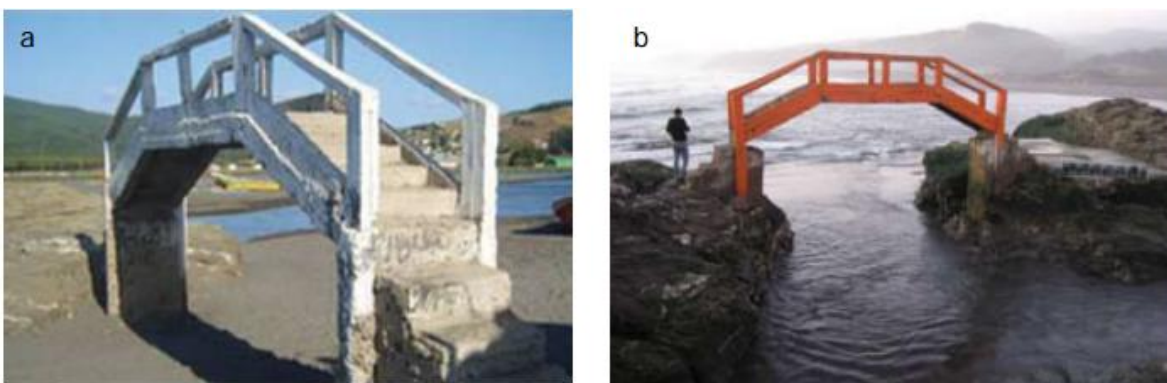
Bucalemu, también sufrió de este fenómeno, descensos de 1 metro aproximadamente (Ver ilustración de 27). En el que se evidencia un arco que comunica dos requeríos, fotografía (a) antes del terremoto fotografía (b) después del sismo.

**Ilustración 27: Bucalemu, afectado por Subsidencia.**

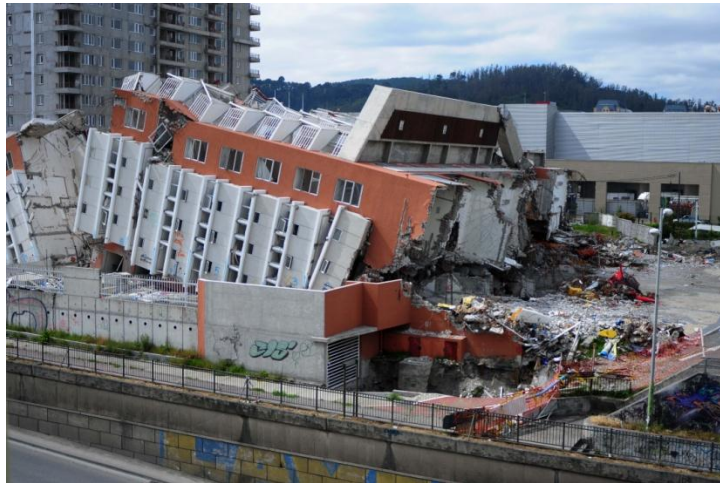
**Ilustración 28: Colapso edificio Alto Río.**

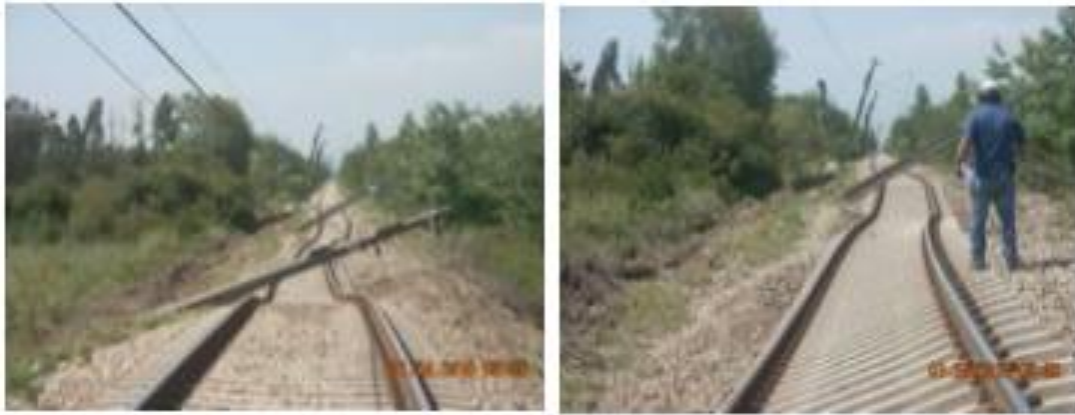
**Ilustración 29: Hundimiento terraplén, inclinación de vías y caída de postes.**

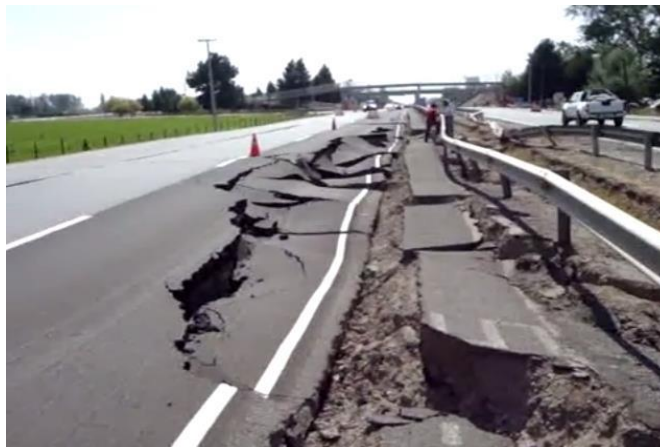
**Ilustración 30: Daños en la calzada, caminos intransitables.**

La Ruta 5 Sur fue seriamente dañada, uno de estos tramos abarca desde la localidad de Retiro hasta el sur de Parral. Debido a la gran magnitud del fenómeno, en la calzada se produjeron severos daños, agrietamientos longitudinales con profundidad de hasta 1 metro, y desplazamientos del camino, afectando principalmente a las bermas de la ruta. En consecuencia el sector quedó intransitable.

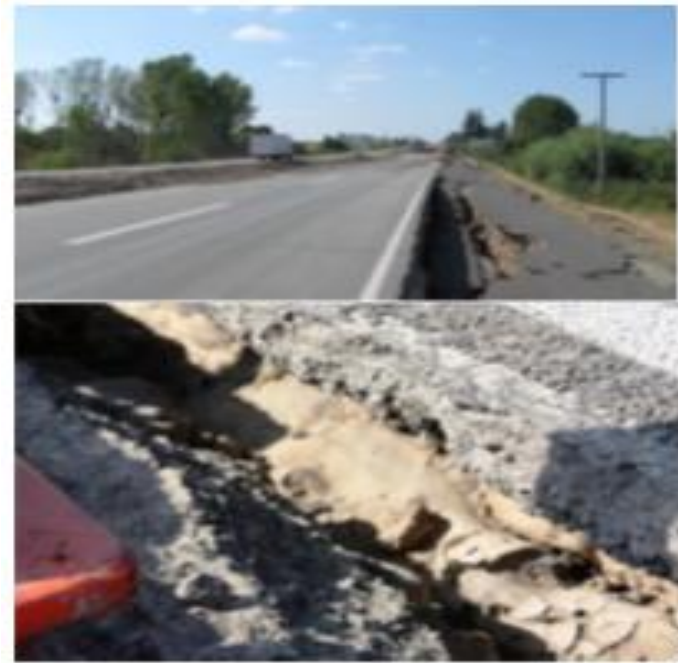
**Ilustración 31: Grietas y desplazamientos en la carretera.**

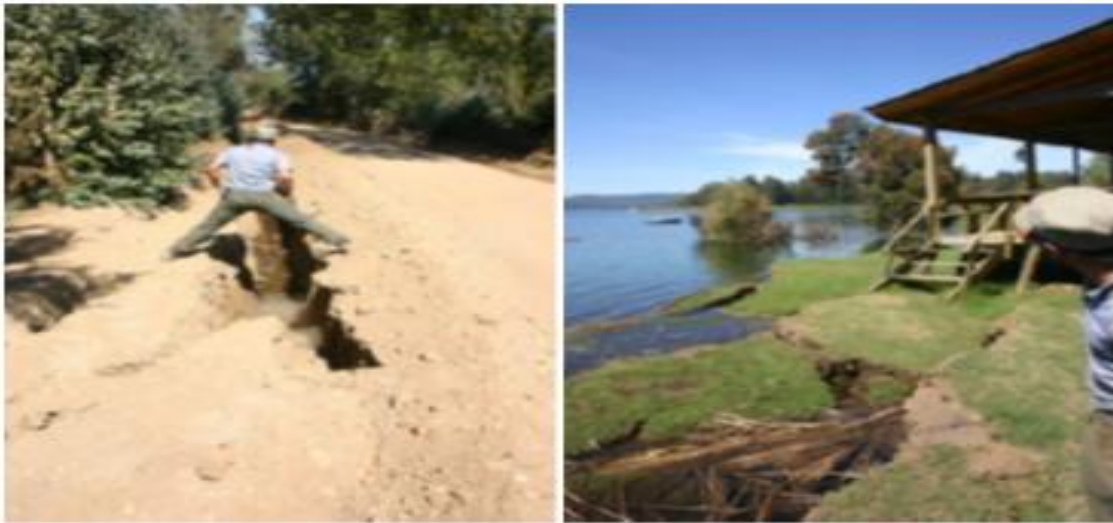
**Ilustración 32: Desplazamientos y enormes grietas en el terreno.**

Por la orilla del lago, se produjeron desplazamientos laterales del terreno, provocando grietas de grandes dimensiones afectando caminos y el terreno colindante a la laguna. Estas grietas alcanzaron aberturas mayores a los 50 cm, visualizándose agua en su interior y abarcaron una área de hasta 30 metros desde la ribera del lago (Sernageomin, 2010).

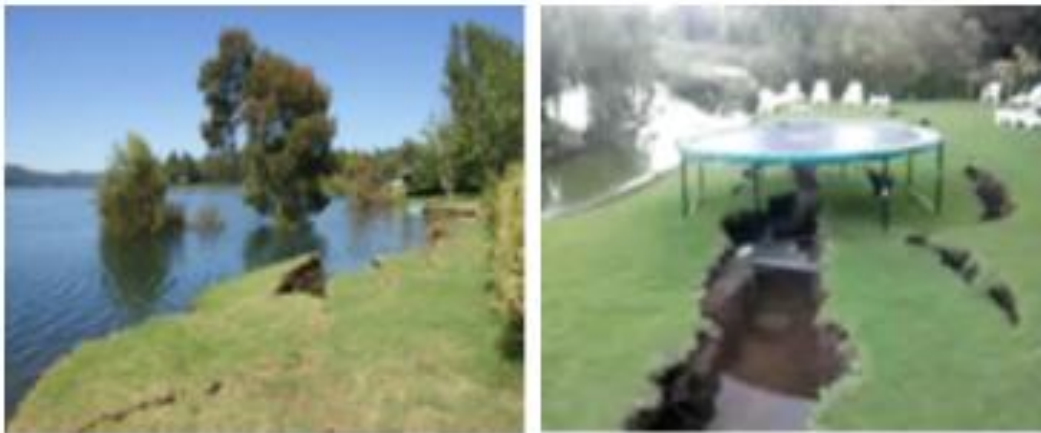
**Ilustración 33: Desplome y hundimiento de terrenos por la orilla del lago.**

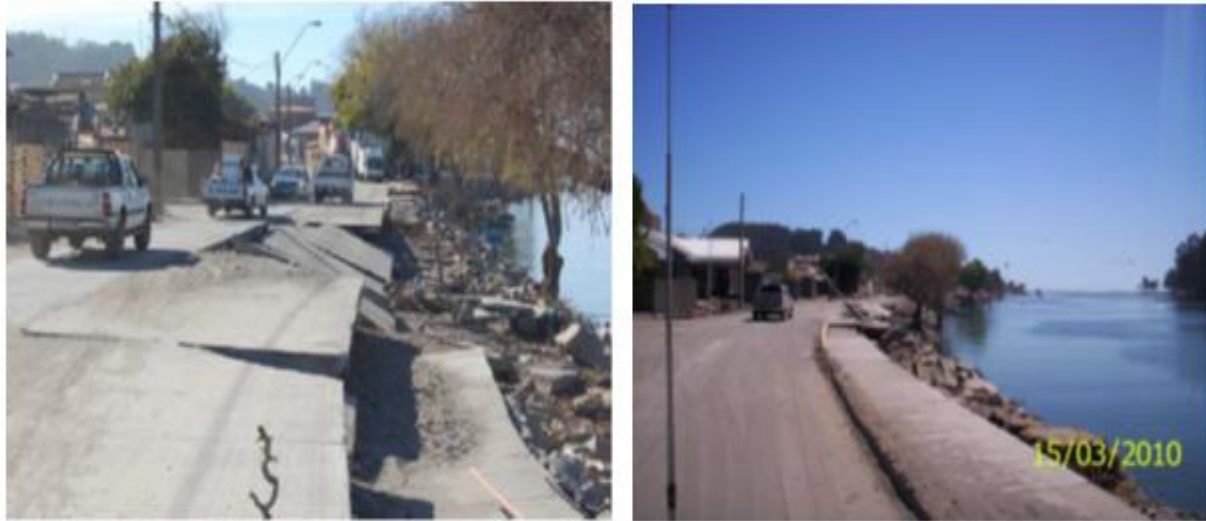
**Ilustración 34: Desplazamientos provocaron grietas y desplomes en la calzada.**

En la ribera poniente del estero ubicado en forma paralela a la calle Los Canelos, se generaron grietas que en su extensión afectaron las calzadas, al menos cuatro casas y una cancha recreacional. Las grietas alcanzaron profundidades de hasta 1.6 m, con aberturas de hasta 40 cm y desplazamientos verticales de hasta 50 cm (Sernageomin 2010). Esta misma institución afirma que el sector está compuesto por un relleno artificial sobre sedimentos finos y saturados, asociados a llanuras de inundación.

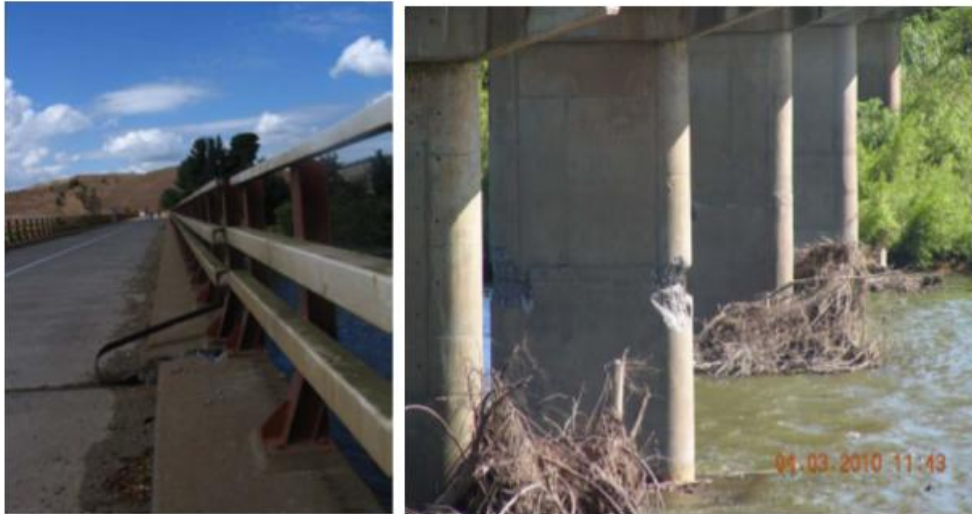
**Ilustración 35: Daños evidentes en los pilares y tableros del puente.**

Los principales daños ocasionados al puente consisten en el levantamiento de la mayoría de las tapas metálicas de las juntas de dilatación, el movimiento transversal de los tableros en hasta 7 cm (cepas 3 y 4) con desmoronamiento de hormigón de los pasillos y el estallido del hormigón en media altura de los muros cepas 3 y 4, lo que según MOP se debe a la falta de confinamiento por escasez de armadura transversal.

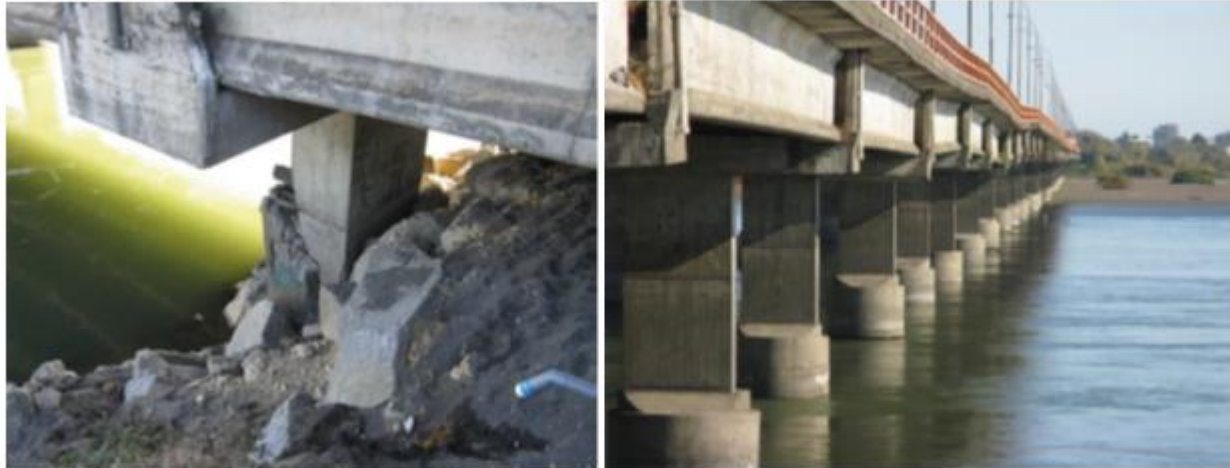
Ilustración 36: Daños y asentamientos en el estribo y pilares del puente.

Evidencias de licuación y extensión lateral se observaron en el acceso norte, con la formación de grietas paralelas al cauce, producto del desplazamiento lateral del terreno en dirección al río, lo que dañó el estribo norte con una importante falla por corte de una de sus columnas. Además, se formaron algunos volcanes de arenas cerca del terraplén de la estructura.

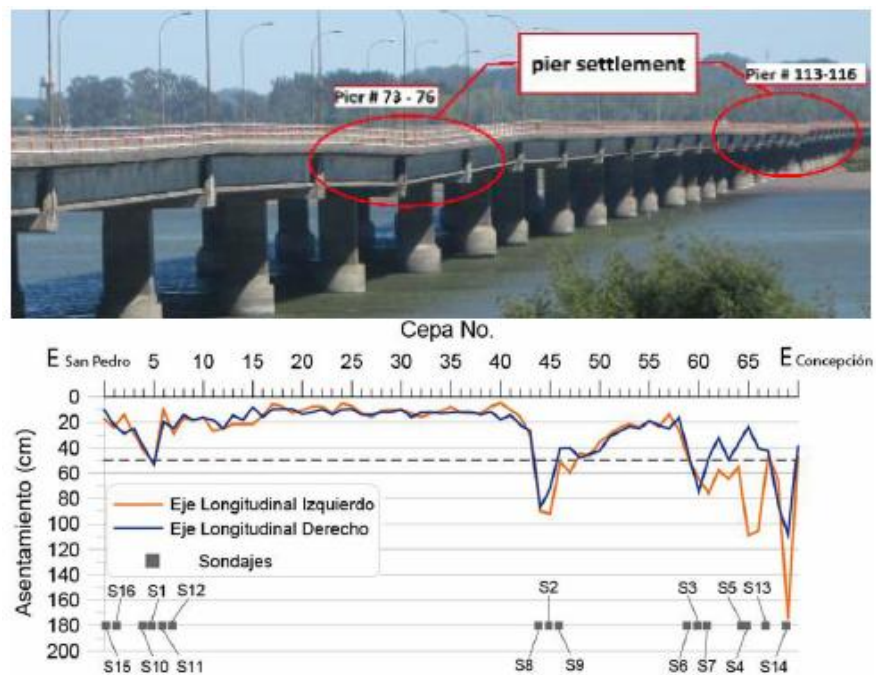
Ilustración 37: Asentamientos diferenciales en los pilares del puente.

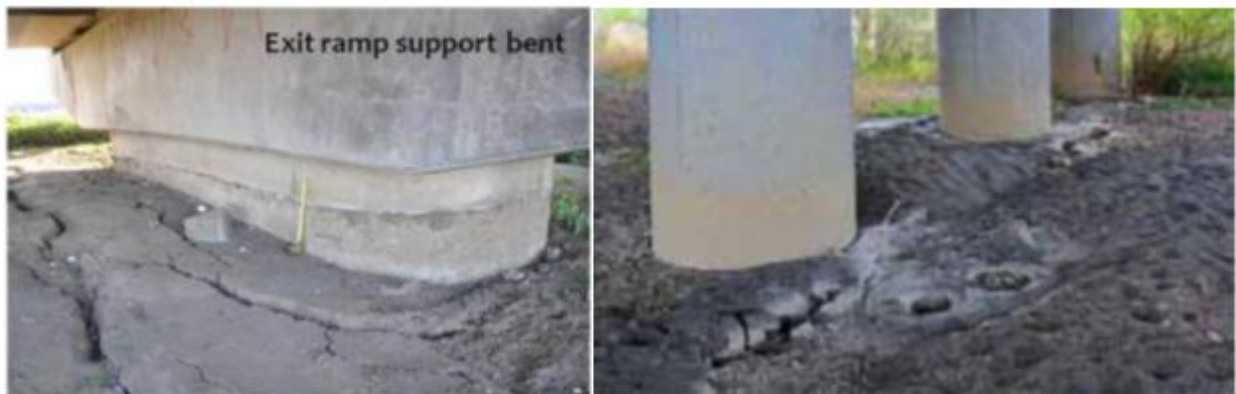
**Ilustración 38: Grietas en el terreno y asentamientos de las columnas del puente.**

El fenómeno del año 2010 causó grietas que afectaron la ribera y dañaron la vía. Estas grietas produjeron el colapso de una losa del puente.

Además, se produjo licuación de suelos en el lado oeste del puente, esto fue advertido por la formación de grietas y volcanes de arenas.

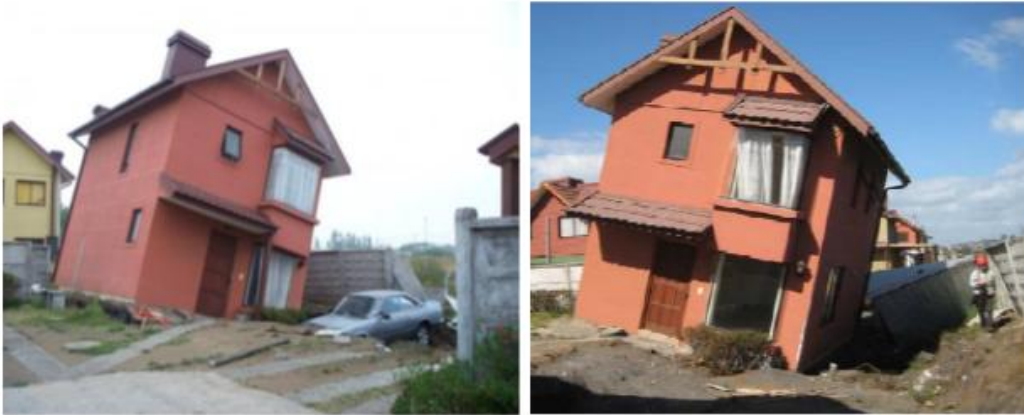
**Ilustración 39: Inclinación de vivienda debido al hundimiento del terreno.**

A raíz del sismo, hubo un desplazamiento de aproximadamente 2 m de los terrenos por una grieta que se abrió en la antigua cuenca del canal, en un largo aproximado de 35 m, afectando a 5 casas. Esta

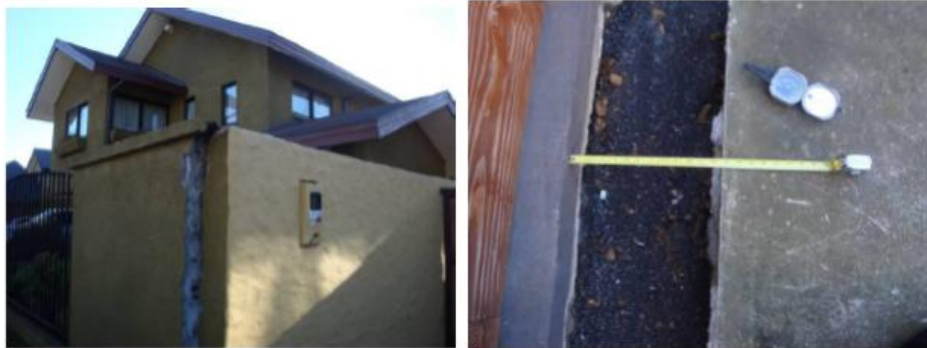
**Ilustraci6n 40: Grietas y desplazamientos en viviendas.**

Este condominio, se emplaza sobre rellenos depositados en antiguos humedales y quebradas en el sector norte de Concepci6n. Con el terremoto, se produjo el asentamiento del material de relleno y el agrietamiento de calles, veredas y casas.

De acuerdo a Sernageomin (2010), se originaron abundantes grietas con hundimientos y desplazamientos de muros y casas, además de cortes de cañerías. Una de las casas presentó un hundimiento y desplazamiento lateral en aproximadamente 40 cm hacia el humedal vecino. En los patios se produjo el surgimiento de agua subterránea, dejando volcanes de arena en la superficie. Dentro de las grietas se observó agua a una profundidad de 50 cm.

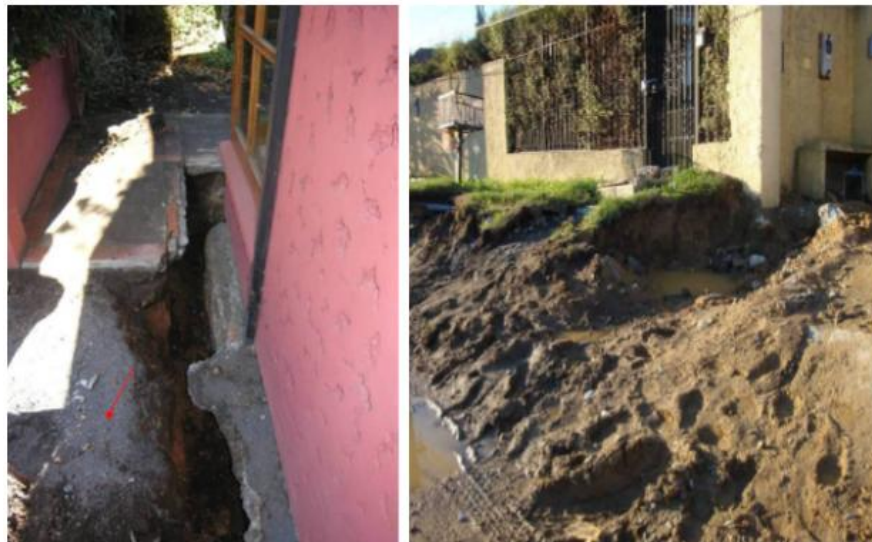
**Ilustraci6n 41: Grietas y surgimiento de aguas subterr6neas.**

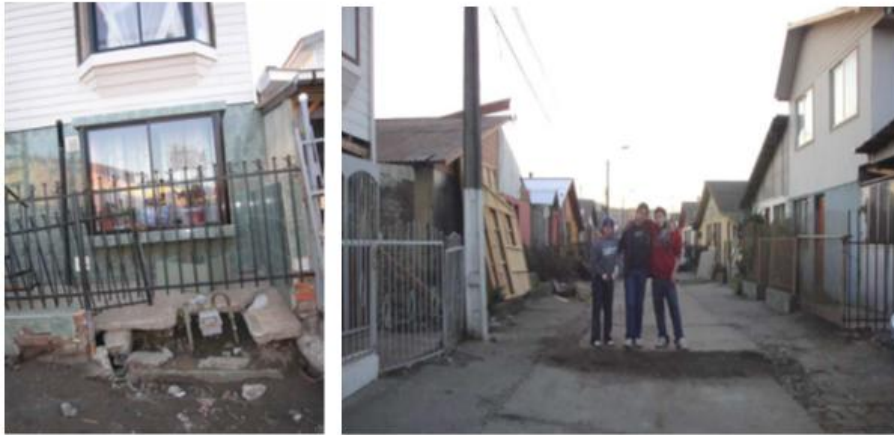
**Ilustración 42: Asentamientos del terreno, rotura de matrices.**

Ubicada a 150 m del río Andalién, por lo que el nivel freático se ha de encontrar a menos de 5 m de profundidad. Fue construida en rellenos sobre los depósitos de la llanura de inundación, compuestos principalmente por arenas finas, siendo éste el factor importante para que se produjera asentamientos en el terreno y posteriormente provocaran rotura de matrices de agua potable y alcantarillado, como también grietas en muros y pisos de las viviendas.

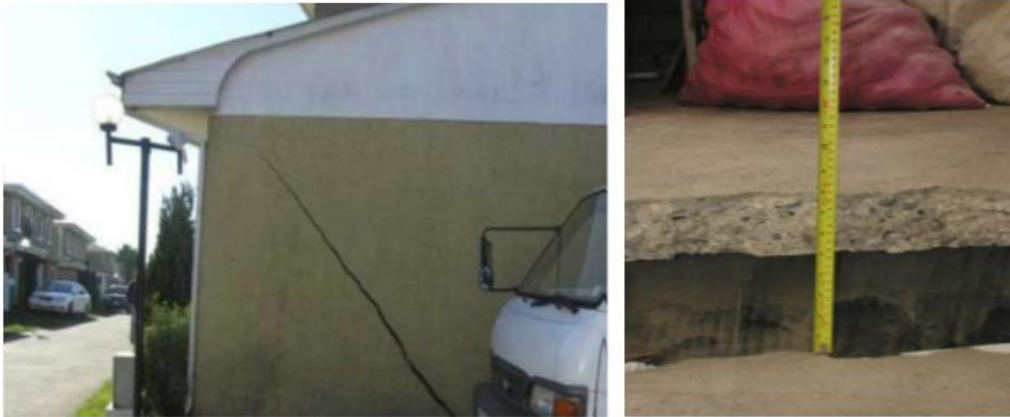
**Ilustración 43: Grietas en muros y losas, debido a hundimientos y desplazamientos.**

De acuerdo a Sernageomin (2010), se formaron grietas paralelas al río, en una extensión de más de 200 m, con profundidad de hasta 0.8 m, aberturas de 0.15 m y desplazamiento vertical de hasta 0.4 m. Las viviendas sufrieron importantes alzamientos, hundimientos, desplazamientos, lo cual causó grietas que incluso dejaron inhabitable una de las casas. Una de ellas sufrió un alzamiento de 20-30 cm, mientras que otra se hundió 15-20 cm y desplazó hacia oeste en más de 10 cm.

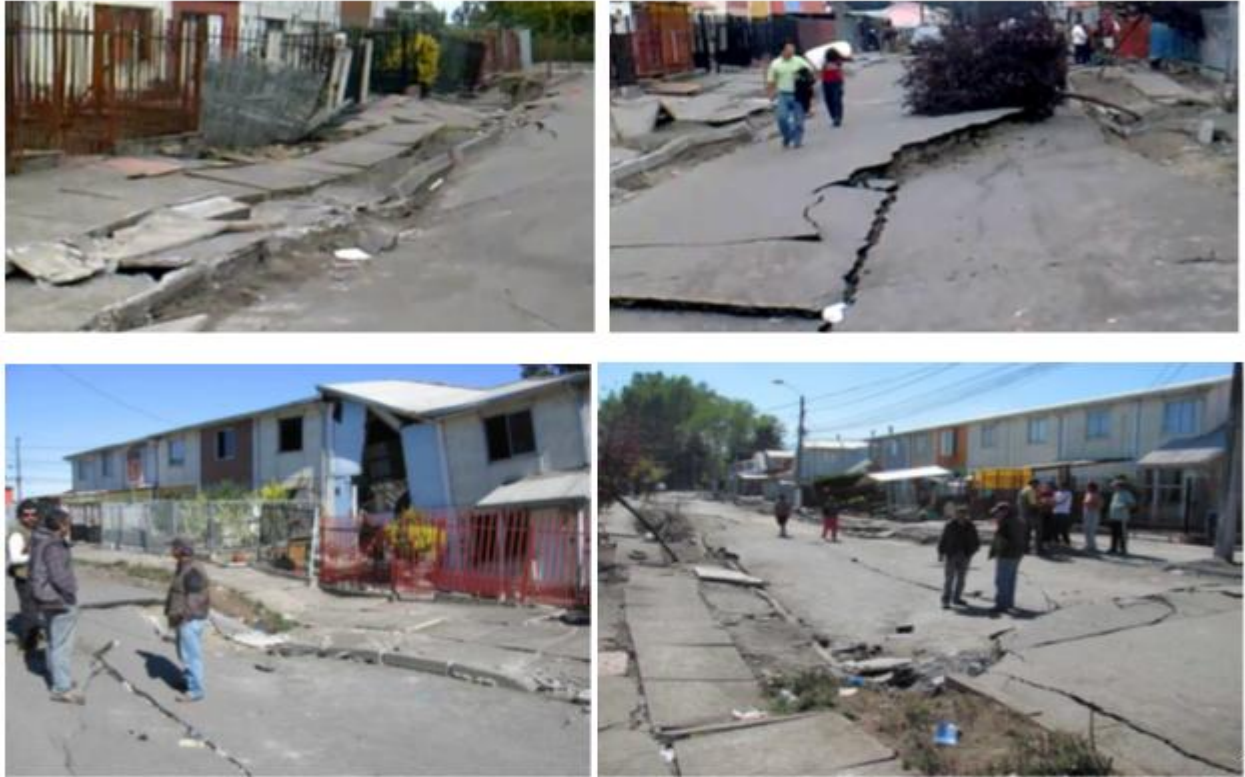
**Ilustración 44: Grietas en calzada y vivienda, debido al hundimiento del terreno.**

Con el terremoto, se produjo un aparente desplazamiento lateral de las viviendas más cercanas al estero. Por otro lado, ocurrió importante hundimiento del terreno en más de 1.5 m, lo cual ocasionó graves daños en las viviendas, grietas en las calles, inclinación de postes, caída de árboles y rotura de matrices de agua potable y sistemas sanitarios, esto debido a una mala compactación del terreno (Sernageomin 2010).

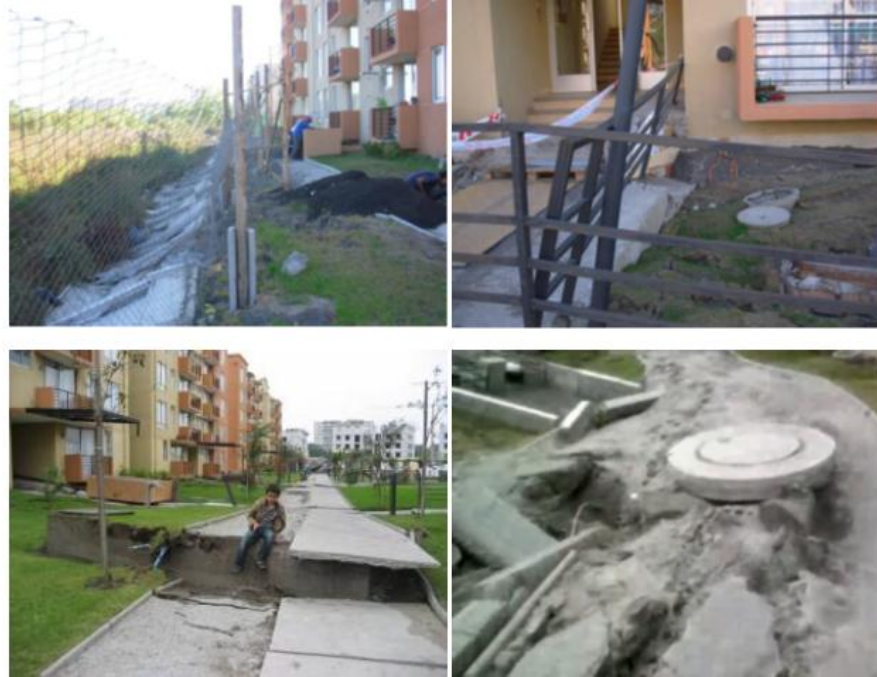
**Ilustración 45: Asentamientos provocaron daños en los edificios y sistemas de alcantarillado.**

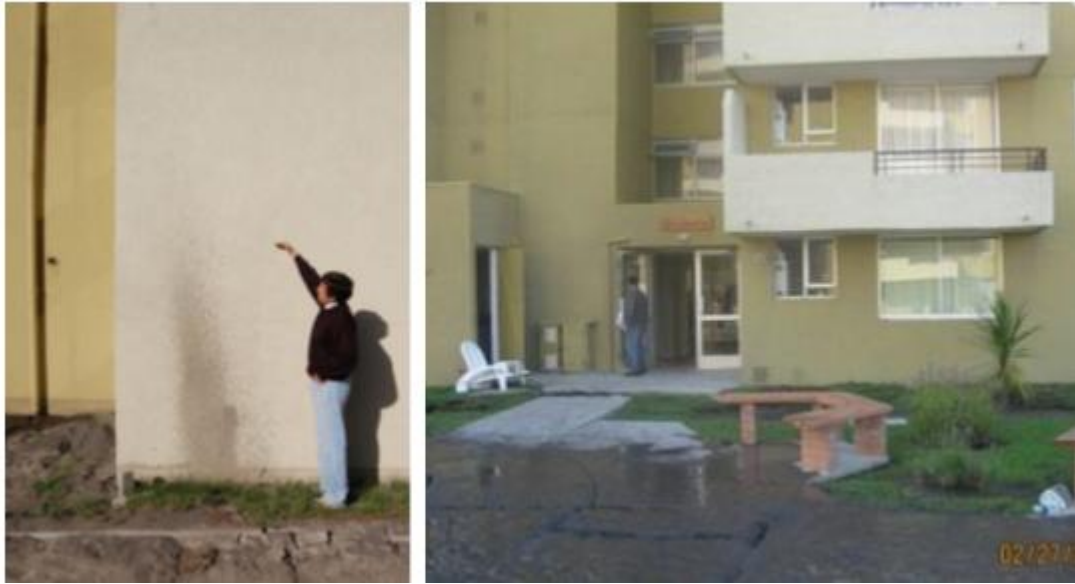
**Ilustración 46: Asentamientos e inclinación de edificios.**

Los asentamientos diferenciales descritos, indujeron un severo daño estructural en los edificios, con la aparición de grietas de corte debido a que los elementos estructurales fueron altamente solicitados por la deformación de las torres.

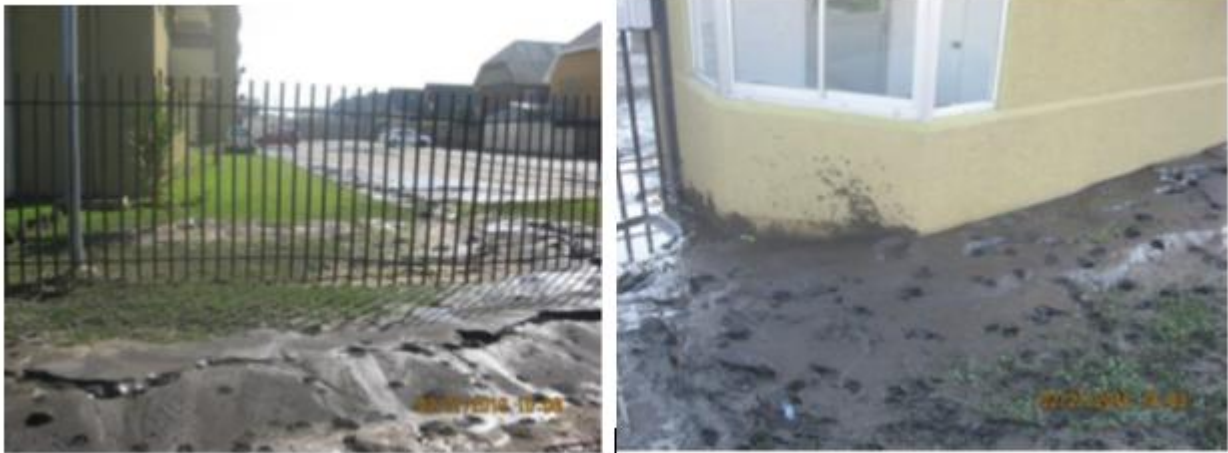
**Ilustración 47: Surgimiento de aguas subterráneas.**

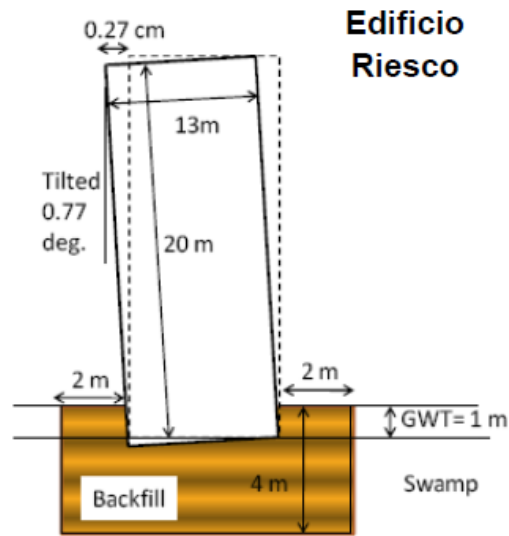
**Ilustración 48: Inclinación del edificio Riesco, debido asentamientos del terreno.**

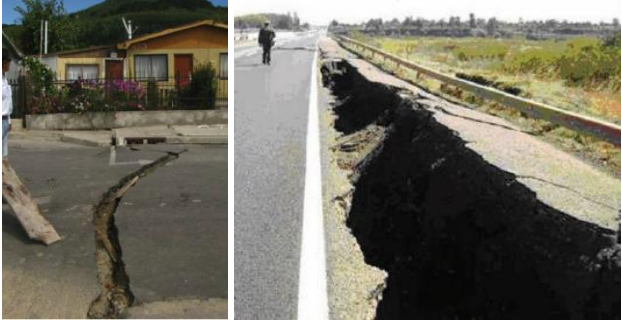
8° región	<ul style="list-style-type: none"> <li>◆ Daños en la sub-base - base debido al movimiento telúrico, el que provocó asentamientos diferenciales en distintos segmentos de está, induciendo a que se formaran socavones, dejándola inservible, por lo que se debió retirar el material y realizar la carretera completamente de nuevo, ya que estos dos componentes son los cimientos de una calzada.</li> <li>◆ Desplazamiento del camino y daños en las bermas.</li> <li>◆ Grietas longitudinales con profundidades de hasta 1,4 metro y aberturas de 60 centímetros.</li> <li>◆ Grietas horizontales con profundidades de 1 metro y aberturas de 50 centímetros.</li> <li>◆ Grietas verticales con profundidades de 1 metro y aberturas de 40 centímetros.</li> <li>◆ Daños en carpetas asfálticas - hormigón, debido a las grietas, provocaron el deterioró de está, afectándola de distintas maneras (leves, regulares y graves).</li> <li>◆ <u>Daños leves:</u> grietas pequeñas (longitudinales, horizontales, verticales), pocos centímetros de aberturas y profundidades, roturas en bermas. El camino o carretera queda transitable, se deben realizar arreglos menores.</li> <li>◆ <u>Daños regulares:</u> pequeños desplazamientos de caminos, grandes daños en bermas, grietas (longitudinales, horizontales, verticales) de mediana envergadura, camino intransitable carpeta totalmente dañada, para su reutilización de deber reemplazar la carpeta o montar otra sobre la existente.</li> <li>◆ <u>Daños graves:</u> daños en la sub-base y base, grietas (longitudinales, horizontales, verticales) de grandes dimensiones dejan la calzada intransitable, colapso total de la sub-base y base, por lo que se debe reemplazar y construir toda la carretera de nuevo.</li> </ul>

<p data-bbox="448 1549 1239 1577"><b>Ilustración 55: Daños provocados por el hundimiento del terreno a carreteras</b></p> <p data-bbox="708 1604 979 1631"><b>Fuente:</b> Sernageomin, 2010</p>

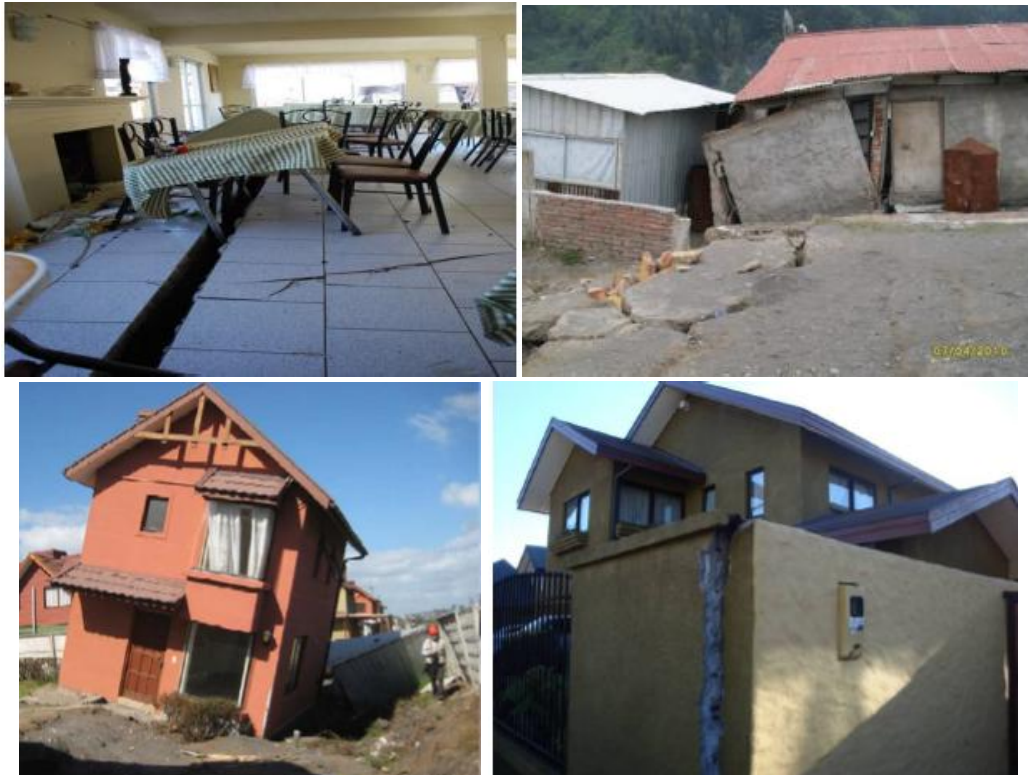
laterales (hasta 20 cm) inclinación de las casas, fisuras y agrietamientos de grandes dimensiones en sobreseimientos, radiers, losas, muros y vigas dejando a estos elementos totalmente inservibles, descuadre total de muros y losas. Cada una de estas causas indujo al colapso de la estructura, en algunos casos fue solo una y en otras más de una, al suceder esto no quedo otra opción más que demoler. 10 % de las viviendas.

**Ilustración 57: Daños provocados por el hundimiento del terreno a casas.**
