Universidad de Talca

“DIAGNÓSTICO ACTUAL DE DOS PROYECTOS
DE PAVIMENTACIÓN CONSTRUIDOS HACE 15
AÑOS EN LA CIUDAD DE TALCA”

Memoria para optar al título de:
Ingeniero Constructor.

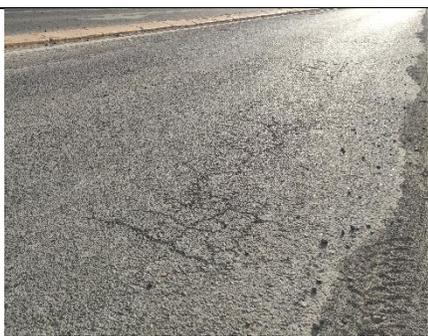
Número de Falla	Tipo de Falla	Nivel de deterioro	Descripción	Imagen
1	Por fatiga	Medio	Presenta grietas conectadas entre sí, sin embargo no existe presencia de fino en la superficie.

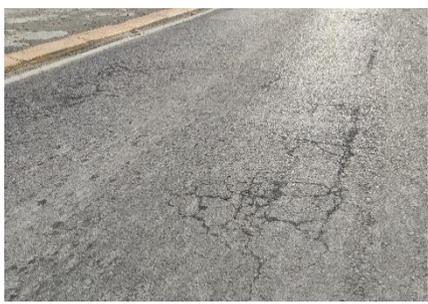
2	Por fatiga	Alto	Presenta grietas que están desprendidas del paquete estructural, además de existencia de finos en la superficie

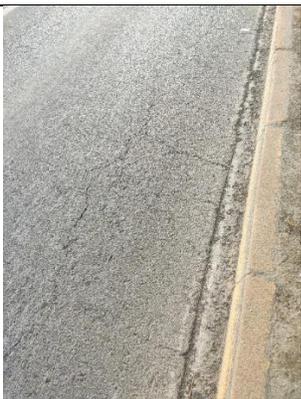
3	Por Bloques	Bajo	Existen fisuras de un ancho menor a 3 milímetros.

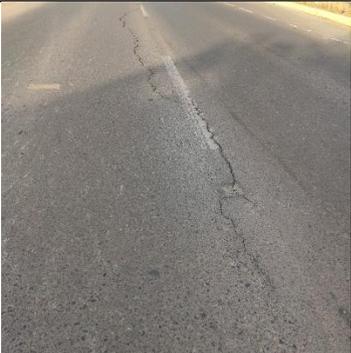
Número de Falla	Tipo de Falla	Nivel de deterioro	Descripción	Imagen
4	Longitudinal	Medio	El ancho de la grieta es superior a 3 milímetros e inferior a 20 milímetros

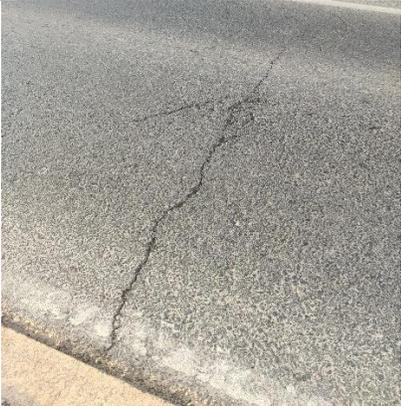
5	Transversal	Medio	El ancho de la grieta es superior a 3 milímetros e inferior a 20 milímetros

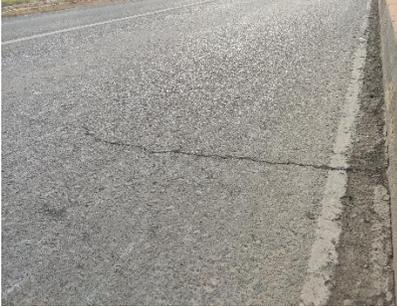
6	Transversal	Medio	El ancho de la grieta es superior a 3 milímetros e inferior a 20 milímetros

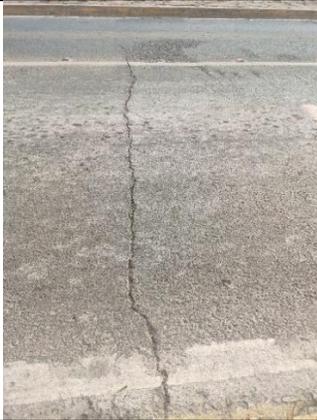
7	Transversal	Medio	El ancho de la grieta es superior a 3 milímetros e inferior a 20 milímetros

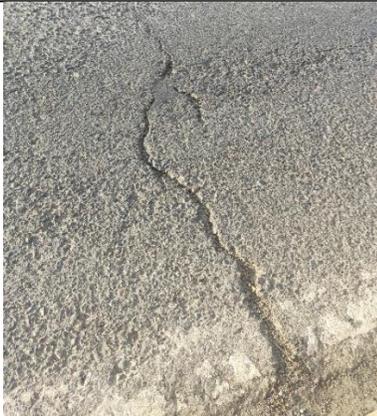
Número de Falla	Tipo de Falla	Nivel de deterioro	Descripción	Imagen
8	Transversal	Medio	El ancho de la grieta es superior a 3 milímetros e inferior a 20 milímetros

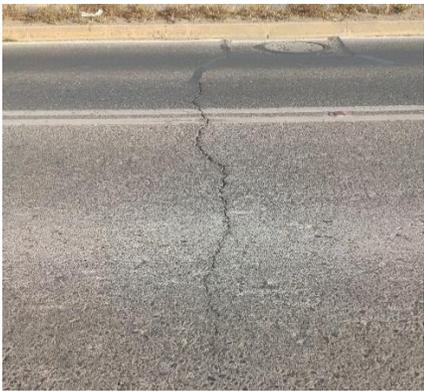
9	Transversal	Medio	El ancho de la grieta es superior a 3 milímetros e inferior a 20 milímetros

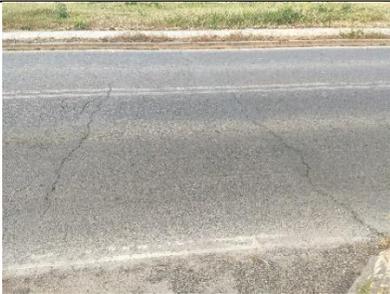
10	Transversal	Medio	El ancho de la grieta es superior a 3 milímetros e inferior a 20 milímetros

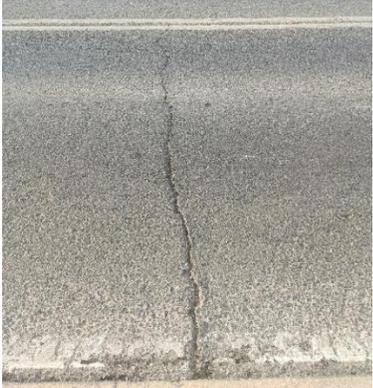
11	Transversal	Medio	El ancho de la grieta es superior a 3 milímetros e inferior a 20 milímetros

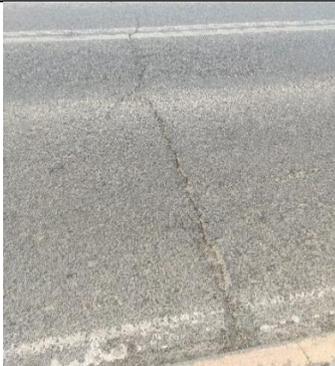
Número de Falla	Tipo de Falla	Nivel de deterioro	Descripción	Imagen
12	Transversal	Alto	Existe una grieta que supera los 20 milímetros.

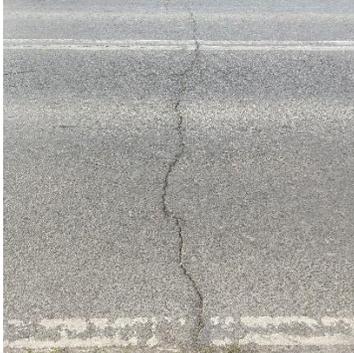
13	Transversal	Medio	El ancho de la grieta es superior a 3 milímetros e inferior a 20 milímetros

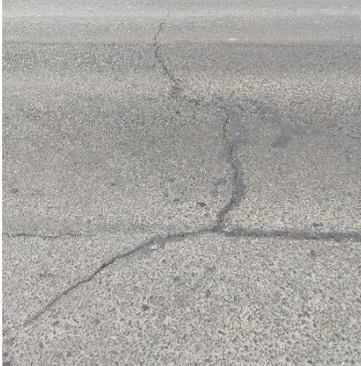
14	Transversal	Medio	El ancho de la grieta es superior a 3 milímetros e inferior a 20 milímetros

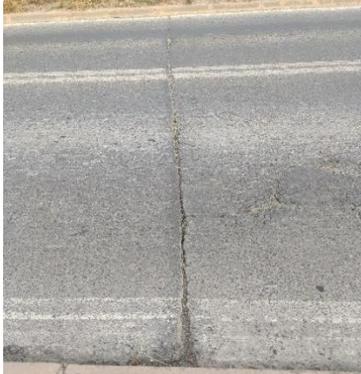
15	Transversal	Medio	El ancho de la grieta es superior a 3 milímetros e inferior a 20 milímetros

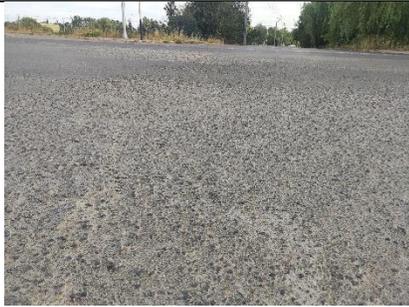
Número de Falla	Tipo de Falla	Nivel de deterioro	Descripción	Imagen
16	Desgaste	Único nivel	Pérdida de la superficie de la capa de rodadura, dejando expuesto los aridos de mayor tamaño.

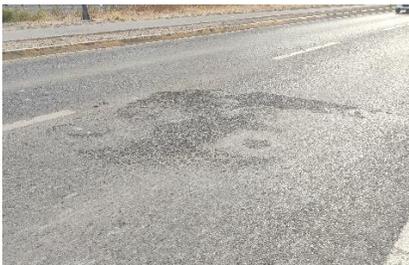
17	Deterioro por combustión	Único nivel	Pérdida de asfalto por combustión generada en la superficie.

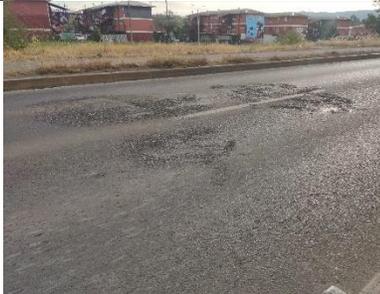
18	Deterioro por combustión	Único nivel	Pérdida de asfalto por combustión generada en la superficie.

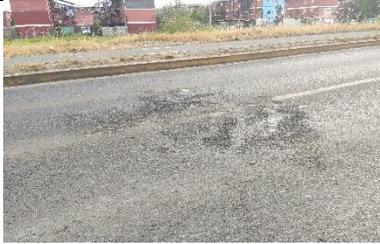
19	Deterioro por combustión	Único nivel	Pérdida de asfalto por combustión generada en la superficie.

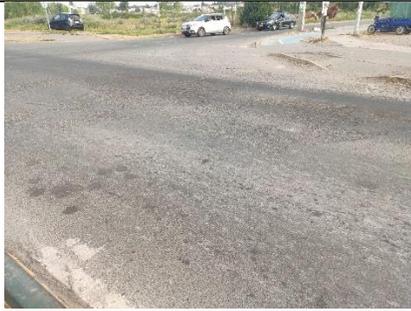
Número de Falla	Tipo de Falla	Nivel de deterioro	Descripción	Imagen
20	Deterioro por combustión	Único nivel	Pérdida de asfalto por combustión generada en la superficie.

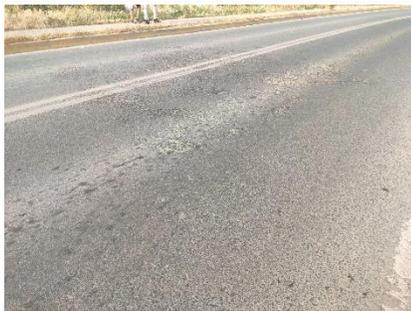
21	Deterioro por combustión	Único nivel	Pérdida de asfalto por combustión generada en la superficie.

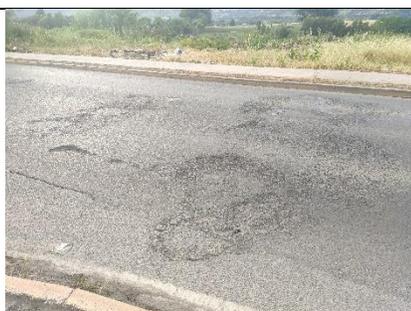
22	Deterioro por combustión	Único nivel	Pérdida de asfalto por combustión generada en la superficie.

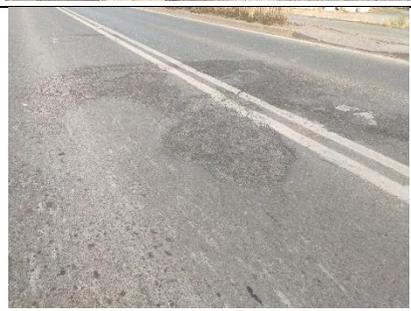
23	Deterioro por combustión	Único nivel	Pérdida de asfalto por combustión generada en la superficie.

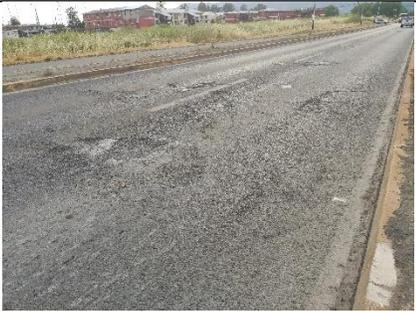
Número de Falla	Tipo de Falla	Nivel de deterioro	Descripción	Imagen
24	Conjunto de fallas TRAMO 1 (14 mts.)	Nivel medio	Presencia de fallas de fatiga y por combustión dentro de un tramo determinado.

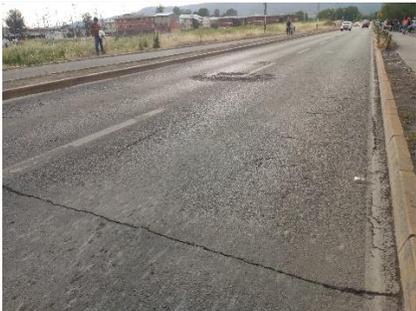
25	Conjunto de fallas TRAMO 2 (20 mts.)	Nivel medio	Presencia de fallas de fatigas, transversales y por combustión dentro de un tramo determinado.

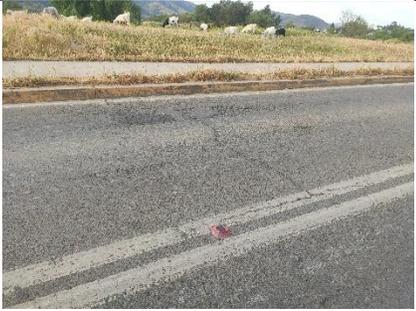
26	Conjunto de fallas TRAMO 3 (6 mts.)	Nivel alto	Presencia de falla de fatiga y transversal dentro de un tramo determinado.

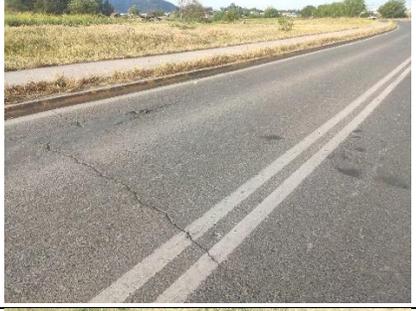
27	Conjunto de fallas TRAMO 4 (8 mts.)	Nivel alto	Presencia de bache y falla transversal dentro de un tramo determinado.

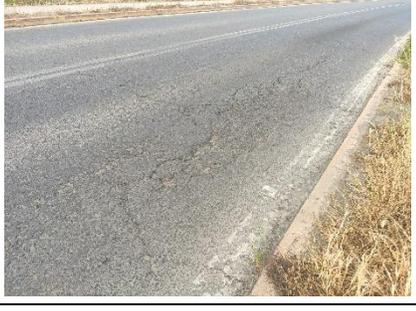
28	Conjunto de fallas TRAMO 5 (9 mts.)	Nivel alto	Bache reparado con presencia de asentamiento, además de existencia de grietas en su alrededor.

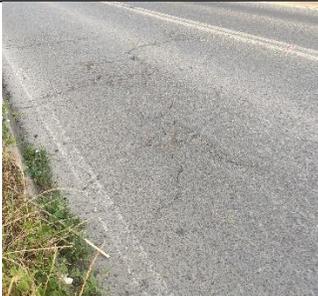
Número de Falla	Tipo de Falla	Nivel de deterioro	Descripción	Imagen
29	Conjunto de fallas TRAMO 6 (8 mts.)	Nivel medio	Presencia de falla de bloque y fallas transversales dentro de un tramo determinado.

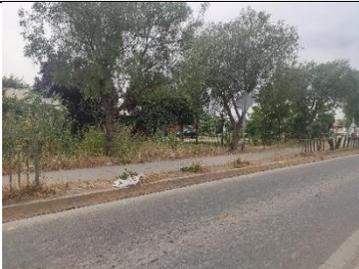
31	Valla peatonal	Único nivel	Inexistencia de valla peatonal en tramo determinado.

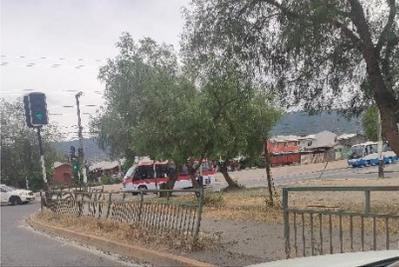
34	Valla peatonal	Único nivel	Inexistencia de valla peatonal en tramo determinado.

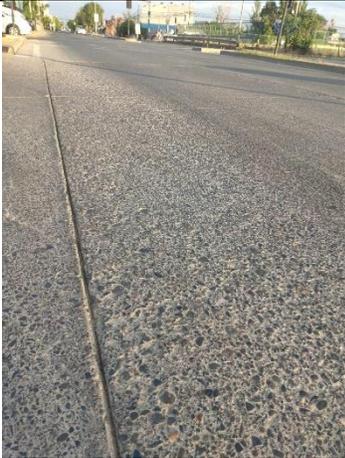
Número de Falla	Tipo de Falla	Nivel de deterioro	Descripción	Imagen
1	Desgaste	Único nivel	Superficie rugosa con áridos expuestos.

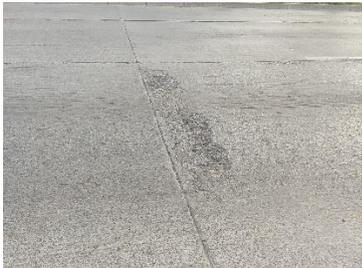
2	Desgaste	Único nivel	Superficie rugosa con áridos expuestos.

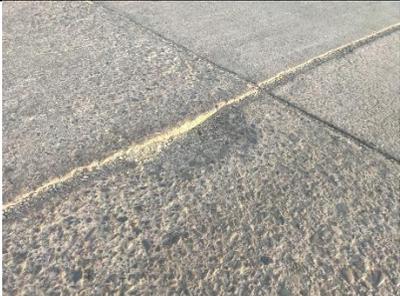
3	Junta saltada	Medio	Desintegración de arista de la junta, con pérdida de trozo de losa.

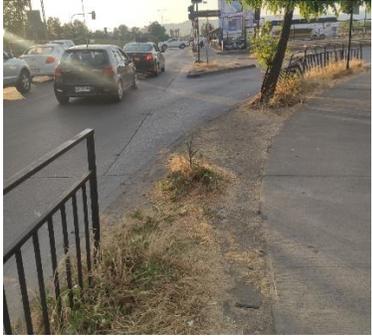
4	Valla peatonal	Único nivel	Inexistencia de valla peatonal en tramo determinado.

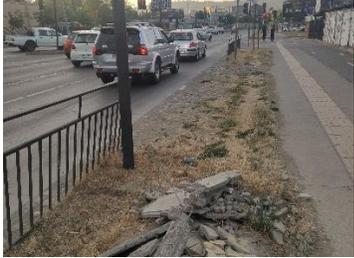
5	Valla peatonal	Único nivel	Inexistencia de valla peatonal en tramo determinado.
