**FACULTAD DE INGENIERÍA  
ESCUELA DE INGENIERÍA EN CONSTRUCCIÓN**

**“DETERMINACIÓN DEL ESTADO DE LAS CONDICIONES DE  
EDIFICACIONES AFECTADAS POR AGRIETAMIENTOS ASOCIADOS AL  
FENÓMENO DE SUBSIDENCIA”**

**MEMORIA PARA OPTAR AL TÍTULO DE  
INGENIERO CONSTRUCTOR**

**2018**

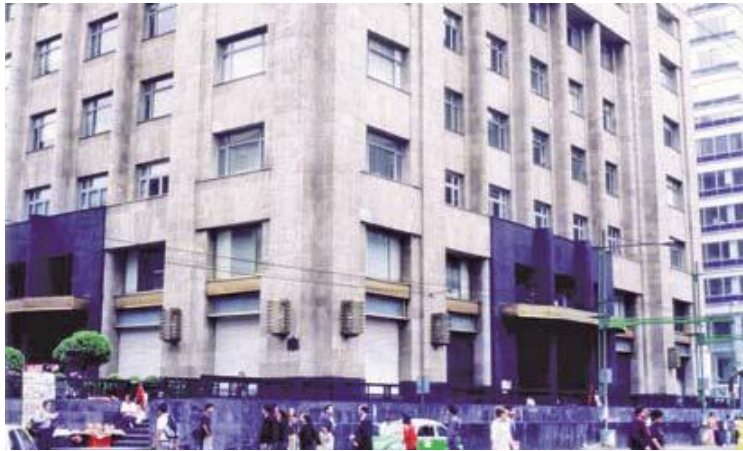
**Ilustración 22: Edificio que presenta el fenómeno de emersión.**

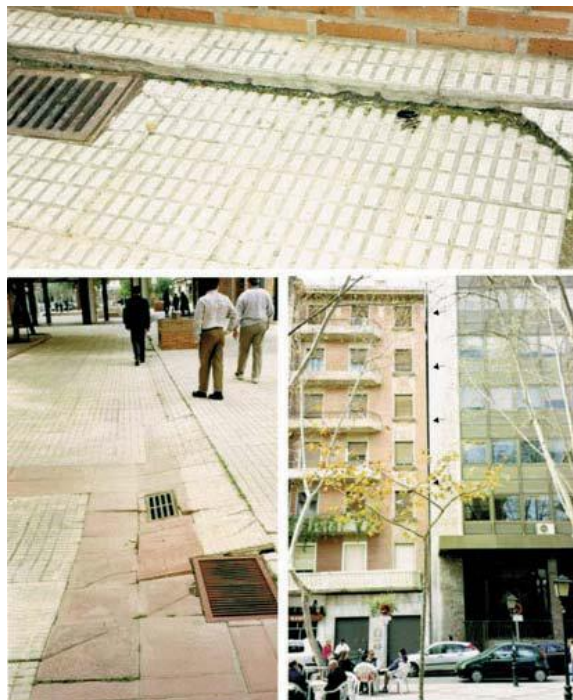
Al producirse este hundimiento del terreno, conllevó a causar grandes y múltiples daños en la infraestructura de la ciudad, provocando una gran alarma social entre la población (Ver ilustración 23).

**Ilustración 23: Ejemplos de patologías en infraestructura urbana y edificación.**

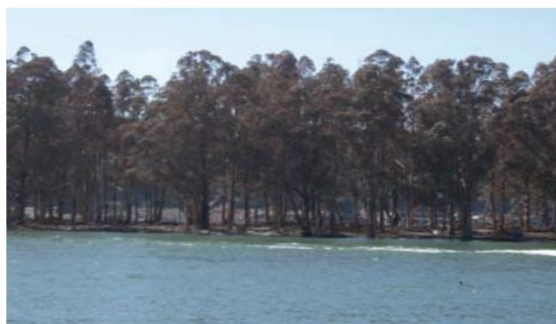
En Constitución Isla Orrego en el curso superior del río Maule, la Isla se encontraba con una gran cantidad de árboles Eucaliptos, los cuales quedaron sumergidos unos 40 centímetros aproximadamente al ocurrir la subsidencia (Ver ilustración de 26).

**Ilustración 26: Isla Orrego, afectada por subsidencia.**

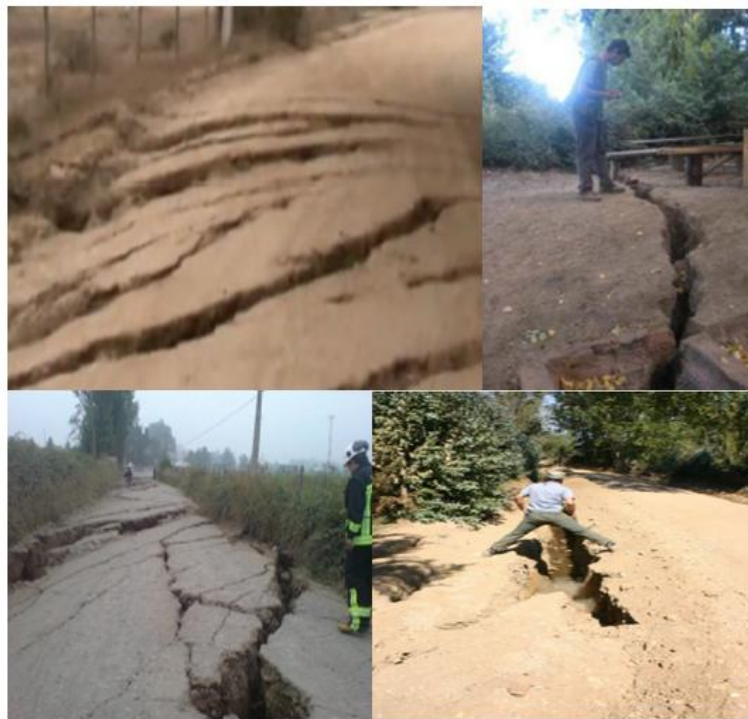
7° región	<ul style="list-style-type: none"><li>◆ Hundimiento de terraplenes, estos desplomes no son uniformes, por lo que perjudican cada estructura que se encuentre sobre ellos, la profundidad de estos fue variada, pero refiriéndonos a los registros proporcionados por el Sernageomin (Servicio Nacional de Geología y Minería), algunos tuvieron depresiones de hasta 2 metros y extensiones de hasta 500 metros.</li><li>◆ Desplazamientos laterales del terreno, estos provocaron grietas con distintas dimensiones de aberturas, siendo algunas incluso mayores a 50 cm.</li><li>◆ Numerosas grietas horizontales, verticales y diagonales de distintos espesores (desde 5 cm hasta los 60 cm.) y profundidades (desde 5 cm hasta los 80 cm.) dejan intransitables caminos rurales.</li><li>◆ Debido a la caída del terreno (desde 5 cm hasta los 50 cm.), emergió agua y/o arenas finas en los terrenos.</li><li>◆ Desplazamientos submarinos, se apreciaron lo largo de la costa, desde Vichuquén hasta Curanipe.</li></ul>

Ilustración 49: Daños provocados por el hundimiento del terreno a terrenos.

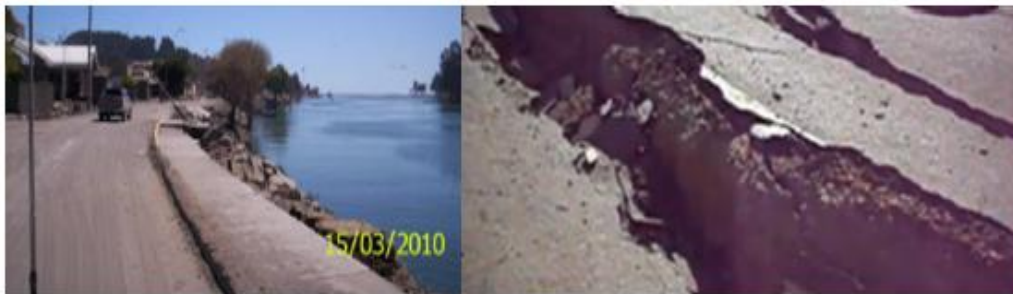
7° región	<ul style="list-style-type: none"> <li>◆ Daños en la sub-base - base debido al movimiento telúrico, el que provocó asentamientos diferenciales en distintos segmentos de ésta, induciendo a que se formaran socavones, dejándola inservible, por lo que se debió retirar el material y realizar la carretera completamente de nuevo, ya que estos dos componentes son los cimientos de una calzada.</li> <li>◆ Desplazamiento del camino y daños en las bermas.</li> <li>◆ Grietas longitudinales con profundidades de hasta 1 metro y aberturas de 50 centímetros.</li> <li>◆ Grietas horizontales con profundidades de 80 centímetros y aberturas de 40 centímetros.</li> <li>◆ Grietas verticales con profundidades de 1 metro y aberturas de 40 centímetros.</li> <li>◆ Daños en carpetas asfálticas - hormigón, debido a las grietas, provocaron el deterioro de ésta, afectándola de distintas maneras (leves, regulares y graves).</li> <li>◆ <u>Daños leves</u>: grietas pequeñas (longitudinales, horizontales, verticales), pocos centímetros de aberturas y profundidades, roturas en bermas. El camino o carretera queda transitable, se deben realizar arreglos menores.</li> <li>◆ <u>Daños regulares</u>: pequeños desplazamientos de caminos, grandes daños en bermas, grietas (longitudinales, horizontales, verticales) de mediana envergadura, camino intransitable carpeta totalmente dañada, para su reutilización de deber remplazar la carpeta o montar otra sobre la existente.</li> <li>◆ <u>Daños graves</u>: daños en la sub-base y base, grietas (longitudinales, horizontales, verticales) de grandes dimensiones dejan la calzada intransitable, colapso total de la sub-base y base, por lo que se debe remplazar y construir toda la carretera de nuevo.</li> </ul>

**Ilustración 50: Daños provocados por el hundimiento del terreno a carreteras**

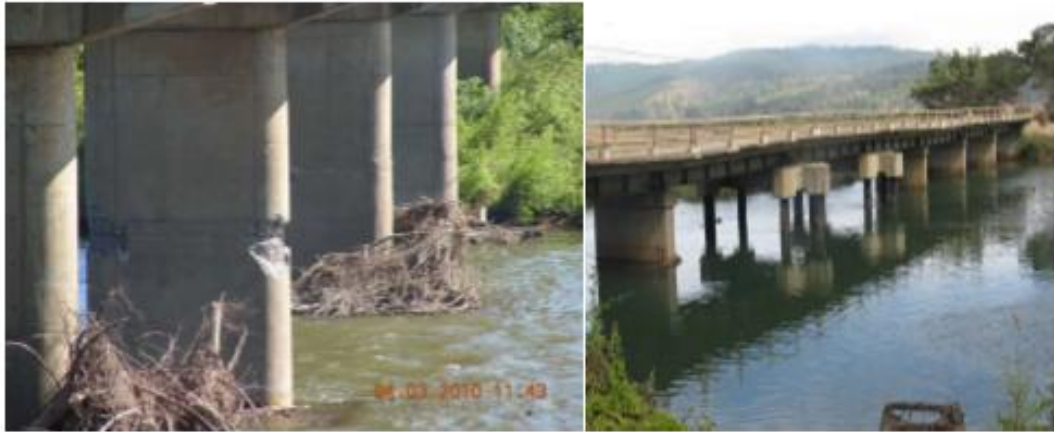
7° región	<ul style="list-style-type: none"> <li>◆ Daños estructurales, afectaron a puentes de distintas maneras (leves, regulares y graves), los principales motivos son los siguientes:</li> <li>◆ Asentamientos en cepas, terreno no soporto el temblor, cambio su densidad.</li> <li>◆ Fisuras en columnas, desprendimiento del concreto, se ocasiono por el movimiento que provoco el sismo.</li> <li>◆ Fallas por corte y compresión en columnas.</li> <li>◆ Levantamientos de tapas metálicas en las juntas de dilatación.</li> <li>◆ Desplazamientos de tableros (losas) de hasta 10 centímetros.</li> <li>◆ Colapso de tableros (losas).</li> <li>◆ Daños en los estribos (soportan el peso del tablero).</li> <li>◆ <u>Daños leves</u>: fisuras en columnas y desprendimiento del concreto, levantamiento de tapas metálicas, pequeños desplazamientos de los tableros.</li> <li>◆ <u>Daños regulares</u>: asentamientos leves en cepas, provocaron pequeños agrietamientos en las columnas, esto a su vez indujo a que los tableros se desplazaran algunos centímetros, dañando de manera ligera a los estribos.</li> <li>◆ <u>Daños graves</u>: asentamientos diferenciales en las cepas de grandes magnitudes, estos hicieron que las columnas fallaran (corte, compresión), ya que no soportar el peso de manera uniforme debido a la inclinación. esto a su vez genera el colapso de los estribos y tableros, puesto que las columnas son las encargadas de sostenerlos, la edificación al encontrarse en una manera inestable, daña de manera semejante a cada estructura sobre ella induciéndola a fallar y posteriormente colapsar.</li> </ul>

**Ilustración 51: Daños provocados por el hundimiento del terreno a puentes.**

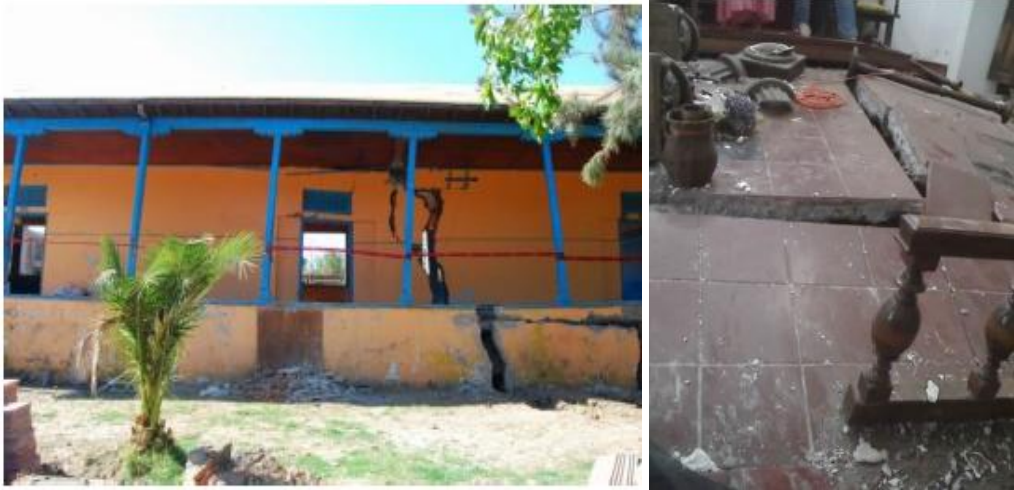
7° región	<ul style="list-style-type: none"> <li>◆ Casas de adobe, aproximadamente el 75 % de las estructuras colapsaron y quedaron inhabitables, el resto sufrió daños moderadamente graves, como la caída de muros, cielos, asentamientos diferenciales y grietas en sus muros. Alrededor de un 10 % o menos sufrió averías ligeras, pequeños descuadres y agrietamiento de muros.</li> <li>◆ Casas de albañilería, un gran número de estas soportaron cerca del 55 %, pero el resto sufrieron daños en los muros (agrietamientos, desplomes) las que indujeron a un colapso de las estructuras, quedando inhabitables. Los fallos en los muros principalmente fueron en obras antiguas que no contaban con escalerillas, conocida como albañilería reforzada, en cambio la albañilería armada (utiliza acero como refuerzo en sus muros), soporto de buena manera en la gran mayoría de los casos y en los que se vio afectado fueron agrietamientos leves en puertas y ventanas.</li> <li>◆ <u>Casas de hormigón armado, aproximadamente el 75 % de las viviendas soportaron de buena manera, el resto se vieron afectadas de gravedad y mediana gravedad, las casusas evidenciadas son las siguientes:</u> <ul style="list-style-type: none"> <li>◆ Asentamiento de fundaciones de hasta 15 cm aproximadamente e inclinaciones de 3° a 5°.</li> <li>◆ Fisuras en los sobreseimientos, radieres, losas, muros y vigas.</li> <li>◆ Agrietamientos de sobreseimientos, radieres, losas, muros y vigas.</li> <li>◆ Descuadre de losas y muros.</li> <li>◆ Desprendimiento de hormigón, debido al movimiento.</li> <li>◆ Daños no estructurales (Fisuras en estucos, daños en tabiques divisores).</li> <li>◆ Daños estructurales provocaron el deterioro de las viviendas, afectándolas de distintas maneras (leves, regulares y graves).</li> <li>◆ <u>Daños leves:</u> fisuras en sobreseimientos, radieres, losas, muros y vigas, ligeros descuadres de muros, fisuras en estucos y tabiques divisores, 75% de las viviendas.</li> <li>◆ <u>Daños regulares:</u> pequeños asentamientos en las fundaciones, fisuras y agrietamientos de medianas dimensiones en sobreseimientos, radieres, losas, muros y vigas, descuadre de losas y muros, desprendimiento de hormigón, en si las estructuras soportaron, pero quedaron muy deterioradas, un gran porcentaje se pudo reconstruir o reparar y el otro debido a la magnitud de los daños colapso o se tuvo que demoler, 15 % de las viviendas.</li> <li>◆ <u>Daños graves:</u> asentamientos diferenciales en fundaciones, varios centímetros (hasta 15 cm) de discrepancia que terminaron con la inclinación de las casas, fisuras y agrietamientos de grandes dimensiones en sobreseimientos, radieres, losas, muros y vigas dejando a estos elementos totalmente inservibles, descuadre total de muros y losas. Cada una de estas causas indujo al colapso de la estructura, en algunos casos fue solo una y en otras más de una, al suceder esto no quedo otra opción más que demoler, 10 % de las viviendas.</li> </ul> </li> </ul>

**Ilustración 52: Daños provocados por el hundimiento del terreno a viviendas.**

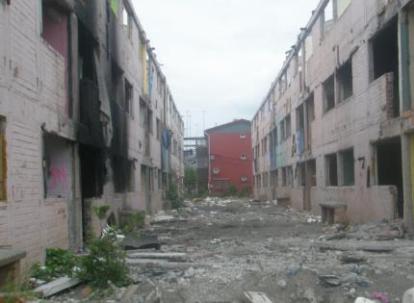
7° región	<ul style="list-style-type: none"> <li>◆ <u>Estructuras en altura, conformadas de hormigón armado, aproximadamente el 90% de estas edificaciones soportaron de buena manera, el resto se vieron afectadas de gravedad y mediana gravedad, las casusas evidenciadas son las siguientes:</u></li> <li>◆ Asentamiento de cimientos de hasta unos 5 cm aproximadamente, provocando inclinación de edificios de hasta 3° grados, el movimiento de este siempre es hacia el humedal más cercano.</li> <li>◆ Fisuras en losas, muros, vigas y pilares.</li> <li>◆ Grietas en losas, muros, vigas y pilares.</li> <li>◆ Cortes de escaleras.</li> <li>◆ Desprendimiento del concreto.</li> <li>◆ Colapso de pisos.</li> <li>◆ Daños no estructurales (Fisuras en estucos, daños en tabiques divisores).</li> <li>◆ <u>Daños leves:</u> fisuras en losas, muros, vigas y pilares, desprendimiento del concreto y daños no estructurales. 90 % de las edificaciones.</li> <li>◆ <u>Daños regulares:</u> fisuras y grietas de mediana extensiones en losas, muros, vigas y pilares, cortes de escaleras de fácil reparación, desprendimiento del concreto y daños no estructurales. 7% de las edificaciones.</li> <li>◆ <u>Daños graves:</u> asentamientos diferenciales en los cimientos, aproximadamente 5 cm de diferencia que terminaron con la inclinación de las estructuras en hasta 3° grados, fisuras y agrietamientos de grandes dimensiones en losas, muros, vigas y pilares, lo que conllevó a un colapso de pisos, debido a que los elementos no estaban soportando las cargas de buena manera debido a todas las aberturas que estos tenían, cortes totales de escaleras dejando incomunicados un piso del otro, cada una de estas causas indujo al colapso de la estructura, en algunos casos fue solo una y en otras más de una, al suceder esto no quedo otra opción más que demoler. 3 % de las edificaciones. (población Manuel Francisco “edificio Centinela”)</li> </ul>

</div> <p style="text-align: center;"><b>Ilustración 53: Daños provocados por el hundimiento del terreno a edificaciones.</b></p> <p style="text-align: center;"><b>Fuente:</b> Sernageomin, 2010</p>

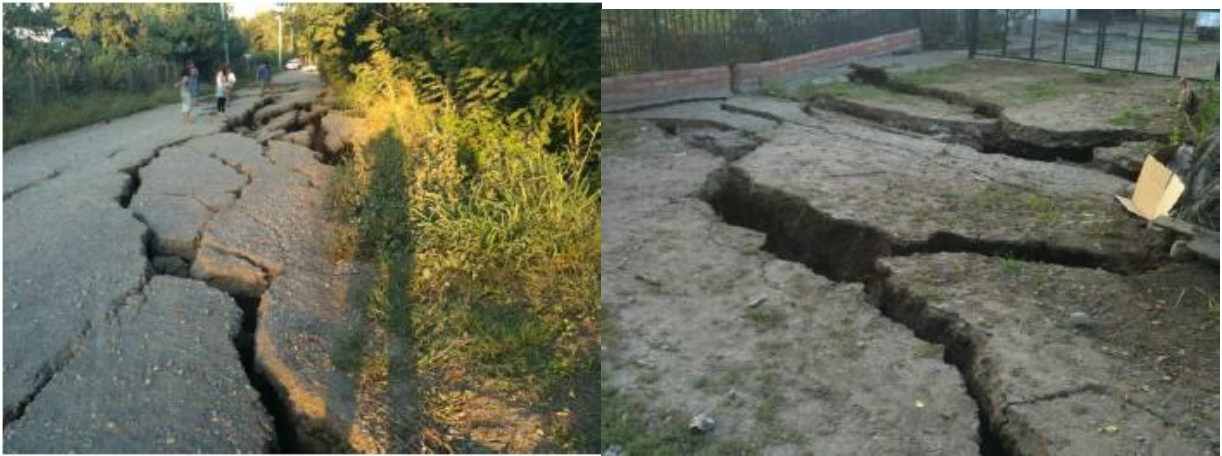
8° región	<ul style="list-style-type: none"><li>◆ Hundimiento de terraplenes, estos desplomes no son uniformes, por lo que perjudican cada estructura que se encuentre sobre ellos, la profundidad de estos fue variada, pero refiriéndonos a los registros proporcionados por el Sernageomin (Servicio Nacional de Geología y Minería), algunos tuvieron depresiones de hasta 4 metros y extensiones de hasta 1000 metros.</li><li>◆ Desplazamientos laterales del terreno, estos provocaron grietas con distintas dimensiones de aberturas, siendo algunas incluso mayores a 60 cm.</li><li>◆ Numerosas grietas horizontales, verticales y diagonales de distintos espesores (desde 5 cm hasta los 80 cm.) y profundidades (desde 5 cm hasta los 90 cm.) dejan intransitables caminos rurales.</li><li>◆ Debido a la caída del terreno (desde 5 cm hasta los 60 cm.), emergió agua y/o arenas finas en los terrenos.</li><li>◆ Desplazamientos submarinos, se apreciaron lo largo de la costa, desde Cobquecura hasta Lebu.</li></ul>

**Ilustración 54: Daños provocados por el hundimiento del terreno a terrenos.**

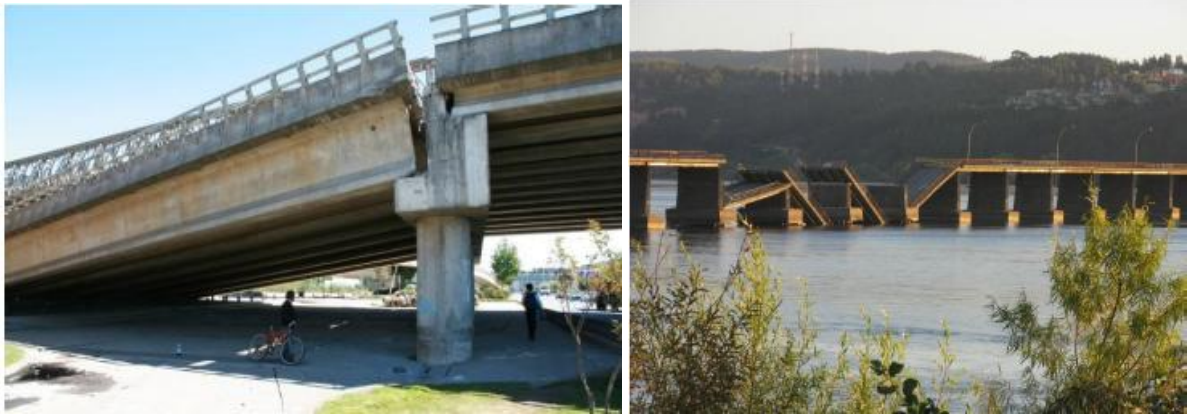
8° región	<ul style="list-style-type: none"> <li>◆ Daños estructurales, afectaron a puentes de distintas maneras (leves, regulares y graves), los principales motivos son los siguientes:</li> <li>◆ Asentamientos en cepas, terreno no soporto el temblor, cambio su densidad.</li> <li>◆ Fisuras en columnas, desprendimiento del concreto, se ocasiono por el movimiento que provoco el sismo.</li> <li>◆ Fallas por corte y compresión en columnas.</li> <li>◆ Levantamientos de tapas metálicas en las juntas de dilatación.</li> <li>◆ Desplazamientos de tableros (losas) de hasta 10 centímetros.</li> <li>◆ Colapso de tableros (losas).</li> <li>◆ Daños en los estribos (soportan el peso del tablero).</li> <li>◆ <u>Daños leves</u>: fisuras en columnas y desprendimiento del concreto, levantamiento de tapas metálicas, pequeños desplazamientos de los tableros.</li> <li>◆ <u>Daños regulares</u>: asentamientos leves en cepas, provocaron pequeños agrietamientos en las columnas, esto a su vez indujo a que los tableros se desplazaran algunos centímetros, dañando de manera ligera a los estribos.</li> <li>◆ <u>Daños graves</u>: asentamientos diferenciales en las cepas de grandes magnitudes, estos hicieron que las columnas fallaran (corte, compresión), ya que no soportar el peso de manera uniforme debido a la inclinación. esto a su vez genera el colapso de los estribos y tableros, puesto que las columnas son las encargadas de sostenerlos, la edificación al encontrarse en una manera inestable, daña de manera semejante a cada estructura sobre ella induciéndola a fallar y posteriormente colapsar.</li> </ul>

**Ilustración 56: Daños provocados por el hundimiento del terreno a puentes.**

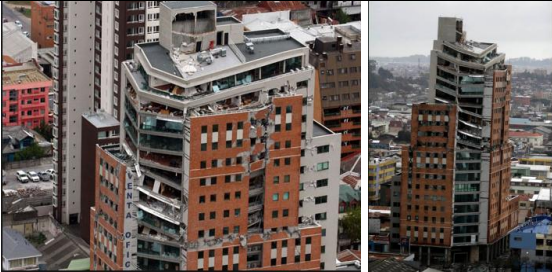
8° región	<ul style="list-style-type: none"> <li>◆ <u>Estructuras en altura, conformadas de hormigón armado, aproximadamente el 85% de estas edificaciones soportaron de buena manera, el resto se vieron afectadas de gravedad y mediana gravedad, las casusas evidenciadas son las siguientes:</u></li> <li>◆ Asentamiento de cimientos de hasta unos 10 cm aproximadamente, provocando inclinación de edificios de hasta 5° grados, el movimiento de este siempre es hacia el humedal.</li> <li>◆ Fisuras en losas, muros, vigas y pilares.</li> <li>◆ Grietas en losas, muros, vigas y pilares.</li> <li>◆ Cortes de escaleras.</li> <li>◆ Desprendimiento del concreto.</li> <li>◆ Colapso de pisos.</li> <li>◆ Daños no estructurales (Fisuras en estucos, daños en tabiques divisores).</li> <li>◆ <u>Daños leves:</u> fisuras en losas, muros, vigas y pilares, desprendimiento del concreto y daños no estructurales. 85 % de las edificaciones.</li> <li>◆ <u>Daños regulares:</u> fisuras y grietas de medianas extensiones en losas, muros, vigas y pilares, cortes de escaleras de fácil reparación, desprendimiento del concreto y daños no estructurales. 10 % de las edificaciones.</li> <li>◆ <u>Daños graves:</u> asentamientos diferenciales en los cimientos, aproximadamente 10 cm de diferencia que terminaron con la inclinación de las estructuras en hasta 5° grados, fisuras y agrietamientos de grandes dimensiones en losas, muros, vigas y pilares, lo que conlleva a un colapso de pisos, debido a que los elementos no estaban soportando las cargas de buena manera debido a todos las aberturas que estos tenían, cortes totales de escaleras dejando incomunicados un piso del otro, cada una de estas causas indujo al colapso de la estructura, en algunos casos fue solo una y en otras más de una, al suceder esto no quedo otra opción más que demoler, 5% de las edificaciones.(Torre O'higgins, Concepción - edificio Riesco, Hualpén).</li> </ul>

<p data-bbox="477 1673 1252 1701"><b>Ilustración 58 : Daños provocados por el hundimiento del terreno a edificios</b></p> <p data-bbox="727 1728 1000 1755"><b>Fuente:</b> Sernageomin, 2010</p> </div>
